# Perbandingan Metode *International Roughness Index* (IRI) dan *Surface Distress Index* (SDI) Terhadap Kerusakan Jalan (Studi Kasus: Sp. Panam – Sp. Air Hitam Pekanbaru)

Aldo Dwi Jefril<sup>a</sup>, Zainuri<sup>b</sup>, Hendri Rahmat<sup>c</sup>

<sup>a,b,c</sup> Jurusan Teknik Sipil Universitas Lancang Kuning, Jl. Yos Sudarso KM. 8 Rumbai, Pekanbaru, Indonesia

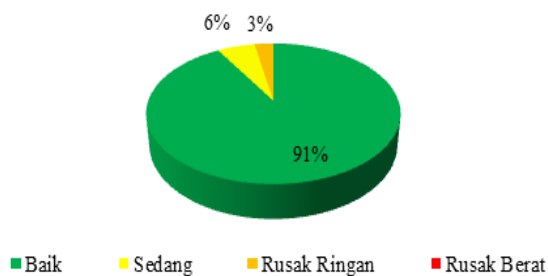
Gambar 4. Persentase Kondisi Ruas Jalan Sp. Panam – Sp. Air Hitam Berdasarkan nilai IRI

Adapun persentase kondisi jalan Sp. Panam – Sp. Air Hitam berdasarkan nilai IRI dapat dilihat pada gambar 4

Berdasarkan hasil yang didapat pada ruas jalan Sp. Panam – Sp. Air Hitam untuk metode IRI mendapatkan nilai IRI rata-rata terendah sebesar 3,08 di STA 0+900 – 1+000 dan nilai IRI rata-rata tertinggi sebesar 8,36 di STA 2+000 – 2+100 dan diperoleh IRI rata-rata dari STA 0+000 – 3+500 yaitu 3,74 dikategori <4 yang menyatakan kondisi baik dan memiliki persentase nilai kondisi baik sebesar 91%, kondisi sedang sebesar 6%, kondisi rusak ringan sebesar 3%, dan kondisi rusak berat sebesar 0%. Sedangkan untuk metode SDI memiliki nilai SDI terendah sebesar 25 dan nilai SDI tertinggi sebesar 105 sedangkan nilai SDI rata-rata sebesar 39,29 yang termasuk kategori 0 – 50 sehingga kondisi baik dan persentase nilai kondisi baik sebesar 86%, kondisi sedang sebesar 11%, kondisi rusak ringan sebesar 3%, dan kondisi rusak berat sebesar 0%.

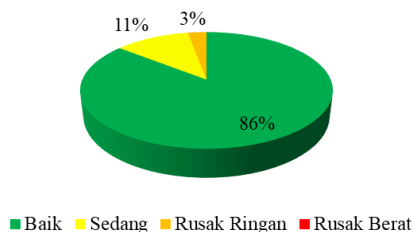
Gambar 5. Persentase Kondisi Ruas Jalan Sp. Panam – Sp. Air Hitam Berdasarkan nilai SDI

Adapun persentase kondisi jalan Sp. Panam – Sp. Air Hitam berdasarkan nilai SDI dapat dilihat pada gambar 5.

Hasil dari analisis dan pembahasan yang telah dilakukan dapat disimpulkan bahwa nilai persentase kondisi jalan Sp. Panam – Sp. Air Hitam dengan panjang 3,50 km dengan metode IRI adalah kondisi baik sebesar 91%, kondisi sedang sebesar 6%, kondisi rusak ringan sebesar 3%, dan kondisi berat 0% sedangkan metode SDI adalah kondisi baik sebesar 86%, kondisi sedang sebesar 11%, kondisi rusak ringan sebesar 3% dan kondisi berat 0%.

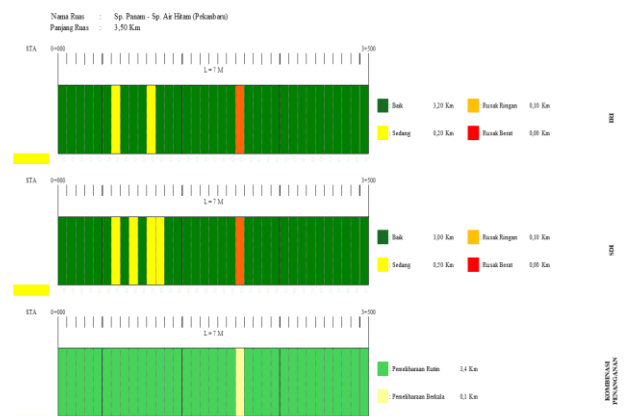
Gambar 5. Strip Map Penanganan Metode IRI dan SDI

Berdasarkan tabel 6 penanganan kerusakan pada ruas jalan Sp. Panam – Sp. Air Hitam sepanjang 3,50 dimana untuk metode IRI menghasilkan kondisi baik sedangkan di metode SDI kondisi sedang, terjadinya perbedaan pada kedua metode tersebut dikarenakan adanya banyak kerusakan retak yang dimana untuk metode IRI meninjau kerataan permukaan untuk mendapatkan data IRI sedangkan metode SDI meninjau kerusakan jalan

Hasil kondisi yang sudah didapatkan dari metode IRI dan SDI perlu ditentukan penanganan. Penanganan untuk pada ruas jalan Sp. Panam – Sp. Air Hitam menunjukkan bahwa untuk jalan kondisi baik dengan jenis penanganan pemeliharaan rutin, jalan dalam kondisi sedang dengan pemeliharaan rutin, dan jalan dalam kondisi rusak ringan dengan jenis penanganan berkala. Hasil Strip Map

Penanganan kerusakan pada ruas jalan Sp. Panam – Sp. Air Hitam sepanjang 3,50 dimana dari hasil analisis untuk keadaan baik dengan jenis penanganan pemeliharaan rutin, jalan dalam kondisi sedang dengan pemeliharaan rutin, dan jalan dalam kondisi rusak ringan dengan jenis penanganan berkala.

Jenis penanganan yang diperoleh dari analisis tersebut adalah kondisi baik dengan jenis penanganan pemeliharaan rutin, jalan dalam kondisi sedang dengan pemeliharaan rutin, dan jalan dalam kondisi rusak ringan dengan jenis penanganan berkala.
