# ANALISA RUANG PEJALAN KAKI PREFERENSI PERATURAN PERUNDANGAN PADA RUAS JALAN HR SOEBRANTAS

**Desi Yasri**

Program Studi Teknik Sipil Sekolah Tinggi Teknologi Pekanbaru  
Jl. Dirgantara No. 4 Arengka Raya Pekanbaru

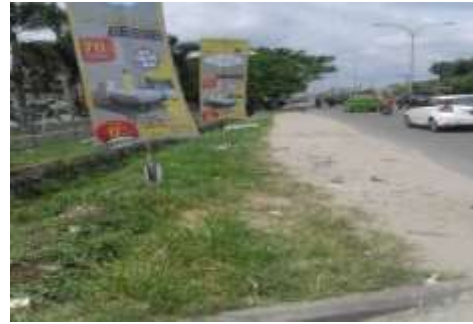
Gambar 2. Trotoar Tidak Berkesinambungan

Data yang diperoleh panjang area yang tidak memiliki trotoar di sisi Kampus Universitas Riau 1.516,5 meter atau hilang sebesar 32.61% dan sisi Kantor Riau Pos 422 meter (9.08%). Kondisi salah satu segmen pengamatan dapat dilihat pada gambar 2.

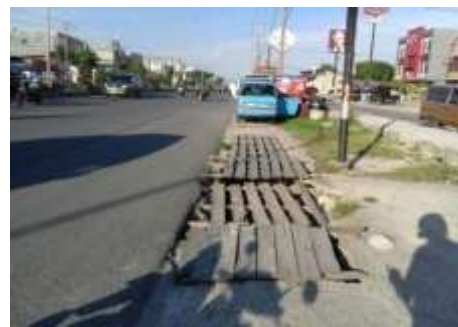
Gambar 3. Trotoar Tidak Dibuat Dari Material Yang Layak

Material yang di gunakan hampir semua menggunakan beton namun ditemukan juga 14 meter material kayu di jalur kanan dan 327,3 meter sisi Kantor Riau Pos seperti yang terlihat pada gambar 3. Kondisi ini menurunkan tingkat kenyamanan dan keamanan pejalan kaki.

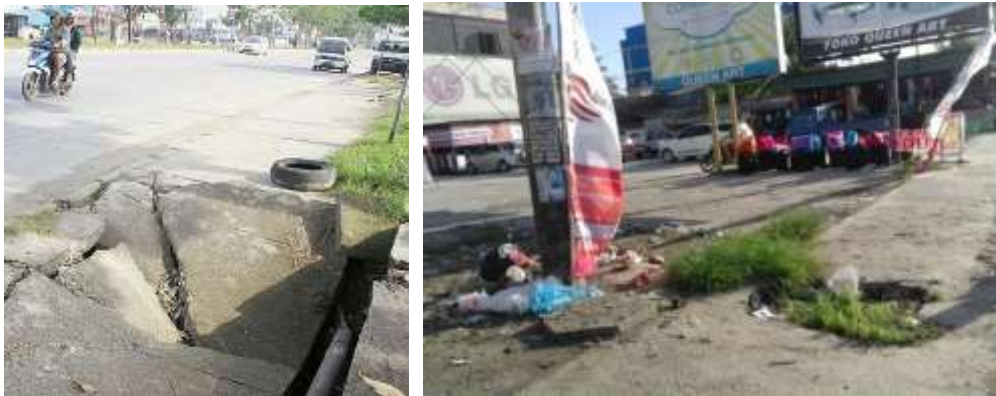
Gambar 4. Trotoar Rusak, Kotor Dan Berubah Fungsi Menjadi Tempat Pembuangan Sampah

Kondisi trotoar pada pagi, siang dan malam hari cukup berbeda. Kondisi umum terlihat bahwa pada pagi dan siang ditemukan pedagang di trotoar. Adanya bangunan permanen dan non permanen yang digunakan untuk berdagang. Trotoar juga dimanfaatkan untuk parkir

kendaraan. Kondisi yang tidak jauh berbeda ditemukan pada malam hari dimana pedagang dan parkir kendaraan juga semakin banyak. Kondisi trotoar yang rusak, tidak berkesinambungan serta pengalihan fungsi mengakibatkan pejalan kaki tidak berjalan di trotoar. Seperti yang dapat dilihat

pada gambar 4. dan 5. Kondisi tersebut dapat membahayakan baik bagi pejalan kaki maupun

2. Trotoar harus dikembalikan ke fungsi idealnya, yakni sebagai jalur yang terletak berdampingan dengan jalur lalu lintas kendaraan, yang khusus dipergunakan oleh pejalan kaki (pedestrian).
3. Perlunya sosialisasi tentang trotoar terhadap masyarakat, sehingga masyarakat sadar bahwa trotoar merupakan hak bagi pejalan kaki.
