MONITORING KERENTANAN BANGUNAN GEDUNG DENGAN METODE RAPID VISUAL SCREENING

Sri Agustin¹, Reni Suryanita², Zulfikar Djauhari³

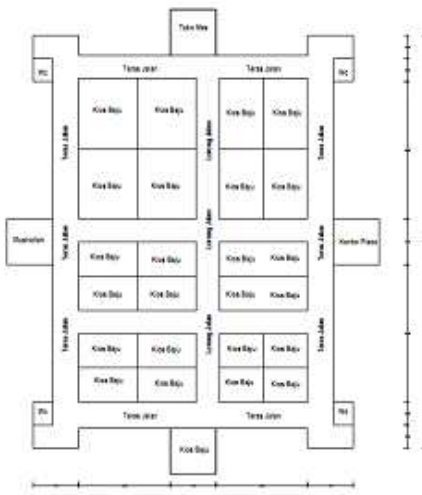
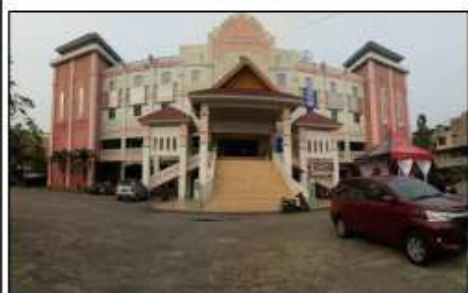
Gambar 4. Formulir RVS gedung Plaza Rengat

No. Stories: 4 (empat) Lantai Year Built: 2004 - 2008

Total Floor Area (sq. ft.): 10.400 MP

Building Name: Plaza Rengat

Use: Pusat Perbelanjaan dan Komersil

Vertical Irregularity	-3.5	-3.0	-2.0	-2.0	N/A	-2.0	-2.0	-2.0	-2.0	-2.0	N/A	-1.5	-2.0	-1.5	-1.5
Plan Irregularity	-0.5	-0.5	-0.5	-0.5	-0.5	-0.5	-0.5	-0.5	-0.5	-0.5	-0.5	-0.5	-0.5	-0.5	-0.5
Pre-Code	0.0	-0.2	-0.4	-0.4	-0.4	-0.4	-0.2	-1.0	-0.4	-1.0	-0.2	-0.4	-0.4	-0.4	-0.4
Post-Benchmark	+1.6	+1.6	+1.4	+1.4	N/A	+1.2	N/A	+1.2	+1.6	N/A	+1.8	N/A	2.0	+1.8	N/A
Soil Type C	-0.2	-0.8	-0.6	-0.8	-0.8	-0.8	-0.8	-0.6	-0.8	-0.6	-0.6	-0.8	-0.8	-0.8	-0.4
Soil Type D	-0.6	-1.2	-1.0	-1.2	-1.0	-1.2	-1.2	-1.0	-1.2	-1.0	-1.0	-1.2	-1.2	-1.2	-0.8
Soil Type E	-1.2	-1.8	-1.6	-1.6	-1.6	-1.6	-1.6	-1.6	-1.6	-1.6	-1.6	-1.6	-1.6	-1.6	-1.6
FINAL SCORE S	2.3								1.3						
COMMENTS														Detailed Evaluation Required YES <input checked="" type="radio"/> NO	
Pada Gedung Plaza Rengat, tidak diperlukan Evaluasi lanjut pada tipe C1 karena nilai akhir (final score) ≥ 2 , yaitu 2,3. Sementara pada tipe C3 yang terdapat juga pada gedung ini perlu dilakukan evaluasi lanjut dengan nilai akhir (final score) ≤ 2 , namun pada penelitian ini evaluasi lanjutan tidak dilakukan.

- Plaza Rengat dengan kategori C3 (*Concrete frames with unreinforced masonry infill walls*) tidak mencapai nilai batas aman, karena pada bagian tengah dalam gedung terdapat kondisi struktur yang tidak diperkuat dengan tambahan balok dari lantai 2 hingga lantai 4.

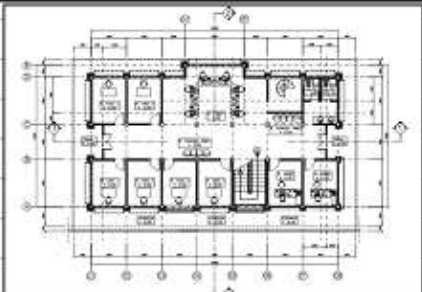
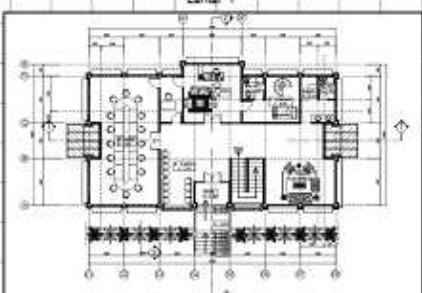
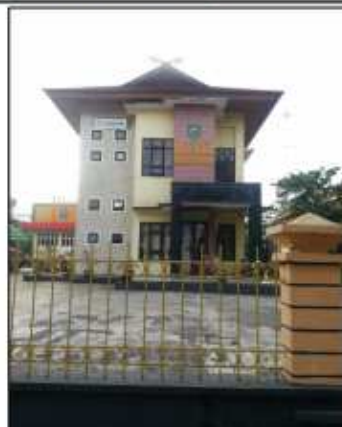
Gambar 5. Formulir RVS gedung Dinas Pendidikan dan Kebudayaan

Lantai 1

Lantai 2

No. Stories 2 (dua) Lantai Year Built 2012

Total Floor Area (sq. ft.) 504 M²

Building Name Dinas Pendidikan dan Kebudayaan Kabupaten Indragiri Hulu

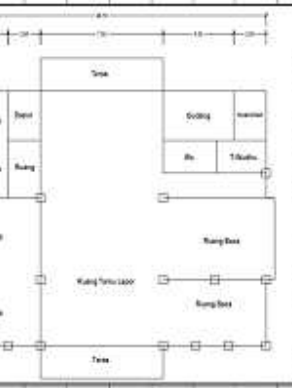
Gambar 6. Formulir RVS gedung Dinas Perpustakaan dan Arsip

<p>Scale:</p>										Address: Jalan Bupati Tulis No. 19 Kota Rengas Zip: 29012																																																									
										Other Identifiers: _____																																																									
										No. Stories: 3 (tiga) Lantai Year Built: 2016																																																									
										Screener: Sri Agustin dan Tim Date: 17 Januari 2019																																																									
										Total Floor Area (sq. ft.): 1.050 MF Building Name: Dinas Perpustakaan dan Kearsipan Use: Pusat informasi dan keimanan serta arsip daerah

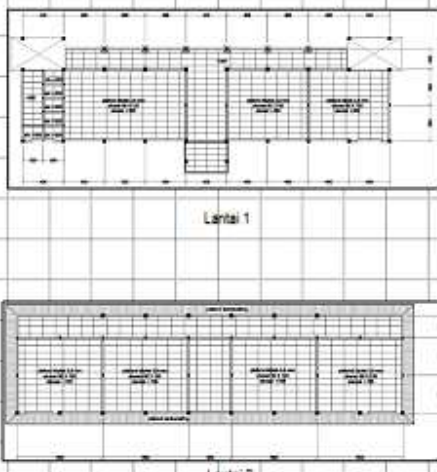
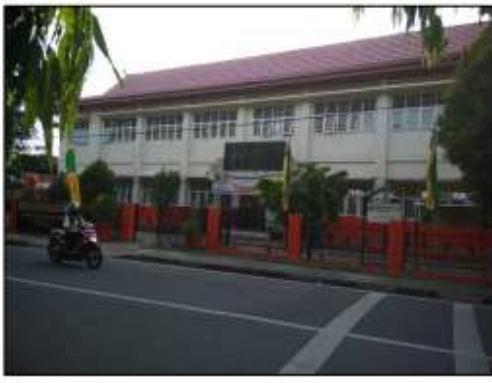
Gambar 8. Formulir RVS gedung SD Negeri 006

Lantai 1

Lantai 2

No. Stories 2 (Dua) Lantai Year Built 2013

Total Floor Area (sq. ft.) 848 M²

Building Name Sekolah Dasar Negeri 006 Rengat

Plan Irregularity	-0.5	-0.5	-0.5	-0.5	-0.5	-0.5	-0.5	-0.5	-0.5	-0.5	-0.5	-0.5	-0.5	-0.5	-0.5
Pre-Code	0.0	-0.2	-0.4	-0.4	-0.4	-0.4	-0.2	-1.0	-0.4	-1.0	-0.2	-0.4	-0.4	-0.4	-0.4
Post-Benchmark	+1.6	+1.6	+1.4	+1.4	N/A	+1.2	N/A	+1.3	+1.6	N/A	+1.8	N/A	2.0	+1.8	N/A
Soil Type C	-0.2	-0.8	-0.5	-0.8	-0.5	-0.8	-0.8	-0.5	-0.8	-0.5	-0.6	-0.6	-0.8	-0.5	-0.4
Soil Type D	-0.6	-1.2	-1.0	-1.2	-1.0	-1.2	-1.2	-1.0	-1.2	-1.0	-1.0	-1.2	-1.2	-1.2	-0.8
Soil Type E	-1.2	-1.8	-1.6	-1.6	-1.6	-1.6	-1.6	-1.6	-1.6	-1.6	-1.6	-1.6	-1.6	-1.6	-1.6
FINAL SCORE S	2.1														
COMMENTS															
Pada Gedung SD Negeri 006, tidak diperlukan Evaluasi lanjut, karena nilai akhir (final score) ≥ 2															
Detailed Evaluation Required YES NO

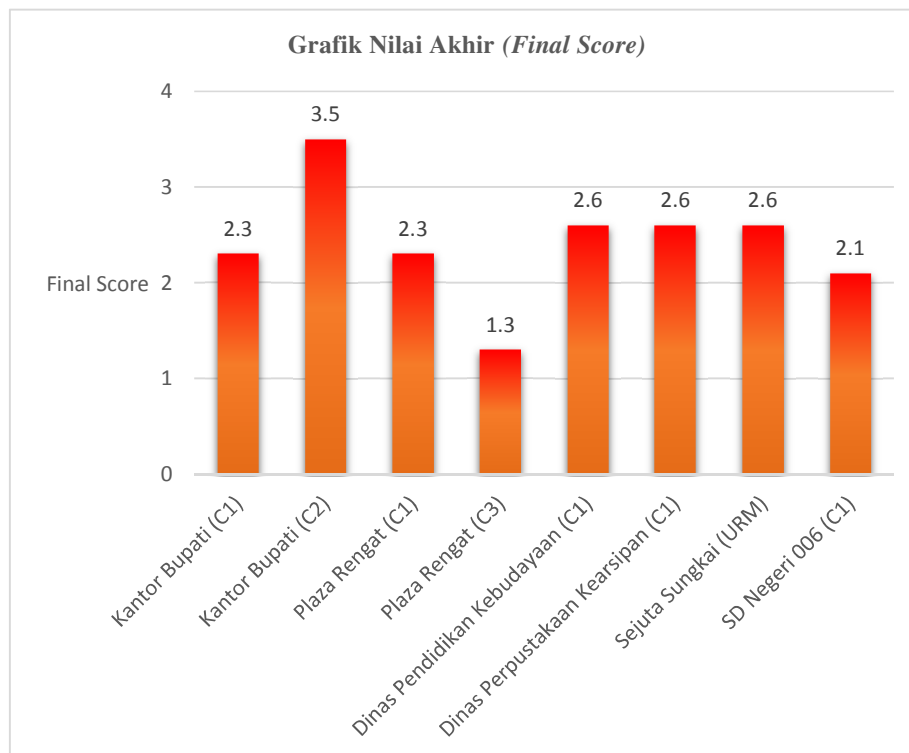
Gambar 9. *Final Score* dari analisis gedung pemerintahan Indragiri Hulu

Dengan analisis yang dilakukan, kondisi gedung pada lingkungan Pemerintahan kabupaten Indragiri Hulu tergolong tidak rawan ketika terjadi gempa, hal ini dibuktikan dari seluruh nilai akhir (*final score*) berada di atas angka minimal yaitu 2 (dua), hanya pada Gedung Plaza Rengat yang memiliki kombinasi dari 2 (dua) jenis tipe gedung C1(*Concrete moment resisting frames*) dan C3 (*Concrete frames with unreinforced masonry infill walls*), dengan nilai pada C3 adalah 1,3 dari angka minimal, karena pada bagian tengah dalam gedung terdapat kondisi struktur yang tidak diperkuat dengan tambahan balok dari lantai 2 hingga lantai 4. Berikut grafik final score untuk analisis gedung.

- Bangunan Gedung hasil pengamatan, memiliki kondisi aman dengan dibuktikan nilai *final score* yang hampir keseluruhan berada di atas angka dua (>2).
- Bangunan Gedung yang tidak mencapai nilai ambang batas layak berdasarkan analisis *Rapid Visual Screening* (RVS) adalah Gedung Plaza Rengat dengan kategori C3 (*Concrete frames with unreinforced masonry infill walls*). Sedangkan kategori C1 (*Concrete moment resisting frame*) telah memenuhi ambang batas nilai yaitu dua (>2).
