# STUDI KARAKTERISTIK MATERIAL ALAT PEMADAM API RINGAN (APAR) JENIS ABC POWDER MELALUI PENGAMATAN STRUKTUR MIKRO DAN PENGUJIAN KEKERASAN

Rinaldi<sup>1)\*</sup>, Siswo Pranoto<sup>2)</sup>, Suyitno<sup>3)</sup>,

Jurusan Teknik Mesin Sekolah Tinggi Teknologi Pekanbaru  
Jalan : Dirgantara No.4 Arengka Pekanbaru-Riau 2829

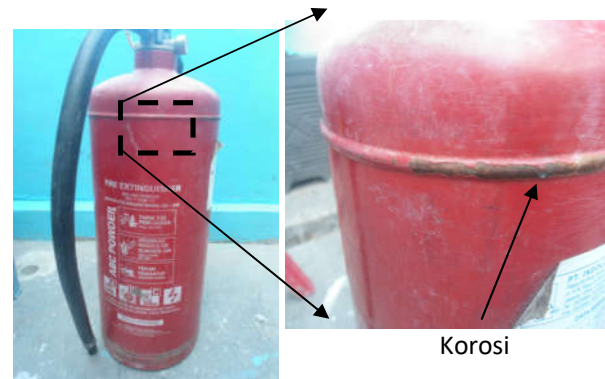
Gambar 1. Foto salah satu kerusakan tabung APAR

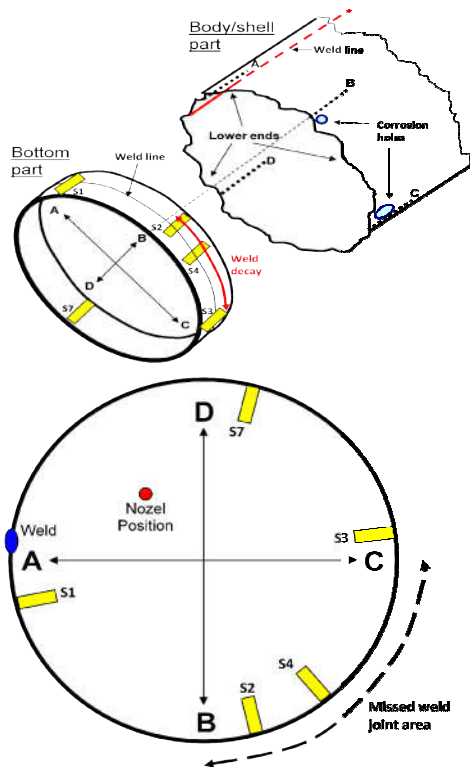
Detail kerusakan yang terjadi dapat dilihat pada Gambar 4. Beberapa sketsa yang membantu pengamatan kerusakan terhadap dinding APAR diperlihatkan pada Gambar 3.

Gambar 3. Sket kerusakan pada dinding APAR di SV 1306

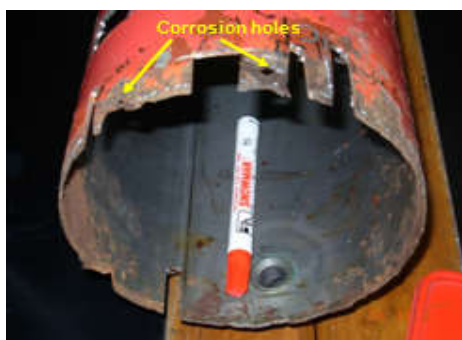
Beberapa lokasi yang berlubang akibat korosi diperlihatkan pada Gambar 4. Lubang-lubang tersebut menunjukkan fenomena *pitting corrosion* yang merupakan bentuk korosi lokal dimana terjadi kerugian logam APAR dalam bentuk lubang dengan penampang relatif kecil untuk permukaan terbuka secara keseluruhan. Sebagian besar permukaan sering menderita kerugian logam sedikit atau tidak ada. Penetrasi bisa begitu besar sehingga dinding dapat benar-benar berlubang sehingga kebocoran.

Gambar 4. Detail kerusakan dinding APAR

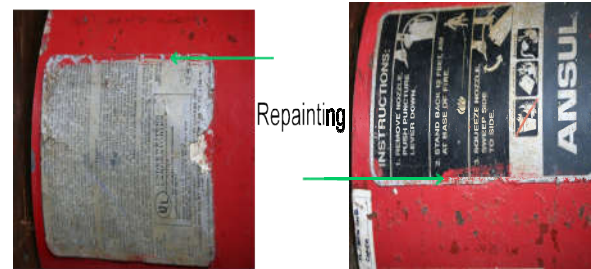
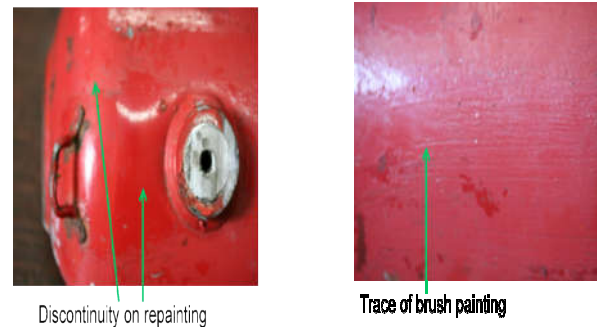
Gambar 5. Dinding tabung yang telah dicat ulang

Dari Gambar 5. dapat dilihat bahwa dinding tabung telah dicat ulang. Pengecatan ini diperkirakan untuk menutupi bagian permukaan yang telah mengalami kerusakan. Beberapa tanda pengecatan ulang: keterangan spesifikasi APAR terdapat tanda bekas pengecatan, bekas cat yang tidak kontinu, dan jejak pengecatan.

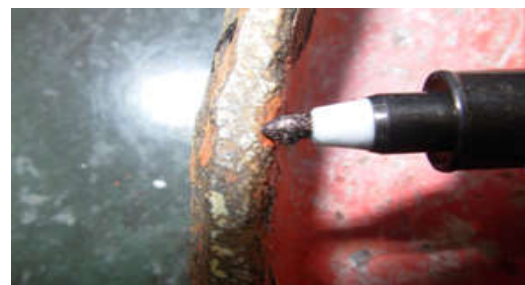
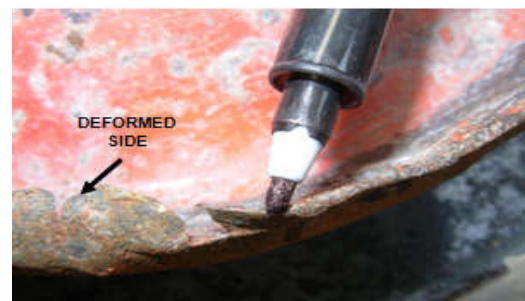
Gambar 6. Ketebalan dinding bagian bawah tabung

Dari Gambar 6. dapat dilihat bahwa di bagian bawah dinding tabung telah mengalami kerusakan, di beberapa lokasi terdapat deformasi (perubahan bentuk struktur).

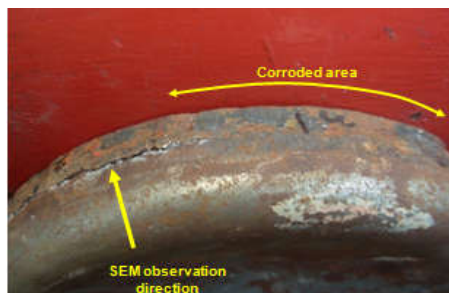
Gambar 7. Daerah yang terkorosi dan arah pengamatan SEM

Pengamatan struktur mikro menggunakan SEM diobservasi pada bagian yang mengalami korosi (Gambar 7). Beberapa lokasi dinding tabung telah mengalami penipisan akibat terjadinya korosi seperti diperlihatkan pada Gambar 8.

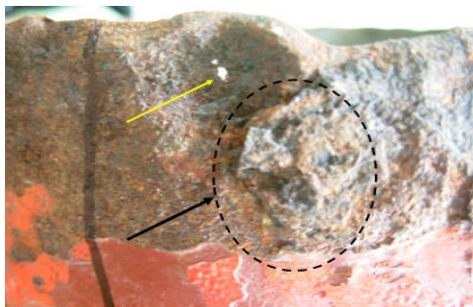
Gambar 8. Detail korosi pada dinding tabung

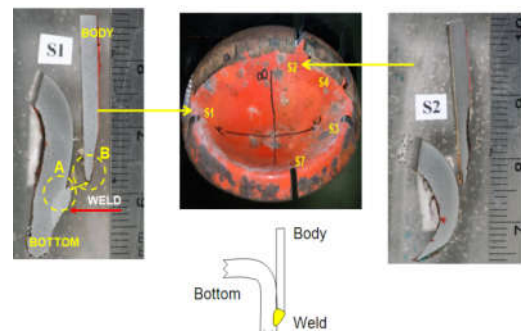
Korosi yang terjadi pada dinding tabung diakibatkan oleh perbedaan konsentrasi tegangan antara dinding dan alas tabung. Karat ini terjadi, karena celah sempit terisi dengan zat yang terkandung di dalam APAR (antara bagian dinding dan alas tabung seperti ditunjukkan pada Gambar 9. maka terjadilah suatu sel korosi dengan katodanya permukaan sebelah luar celah.

Proses pengkaratan ini berlangsung cukup lama karena cairan elektrolit di dalam celah cenderung lama mengeringnya walaupun bagian luar permukaan/celah telah lama kering. Celah ini umum terjadi pada konstruksi dengan fabrikasi menggunakan pengelasan *electric resistance* (tahanan listrik) seperti konstruksi APAR.

Gambar 9. Konstruksi lasan pada APAR

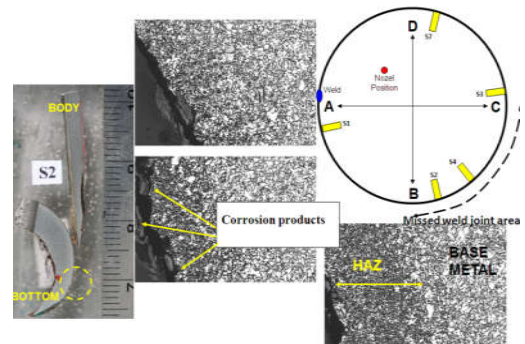
Di lokasi B ke C (Gambar 10.) menunjukkan daerah yang kehilangan pengaruh lasan. Berdasarkan hasil pengamatan SEM diketahui bahwa terdapat beberapa korosi di bagian yang mengalami penurunan kualitas lasan, sedangkan bagian yang dilas (lokasi A) tidak ditemukan korosi. Hasil pengamatan SEM di lokasi A menunjukkan daerah HAZ yang jelas seperti ditunjukkan pada Gambar 10. Pada Gambar 11. diperlihatkan hasil pengamatan SEM terhadap lokasi BC. Di lokasi BC tidak terlihat adanya tanda lasan, tanda garis lasan merupakan lokasi BC yang seharusnya terdapat jejak lasan (seperti ditunjukkan pada gambar sisipan).

Gambar 10. Perbandingan (korosi) bagian yang dilas dengan bagian yang mengalami penurunan kualitas lasan

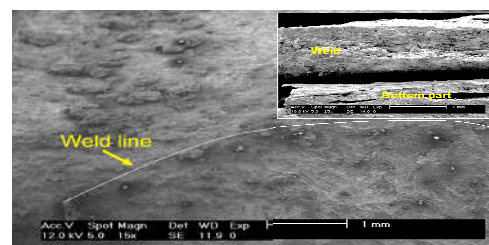
Gambar 11. Foto struktur mikro garis lasan (SEM)

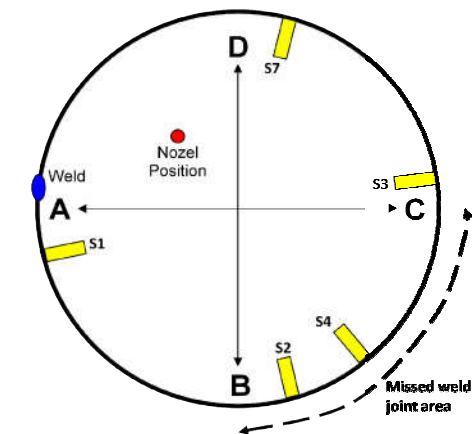
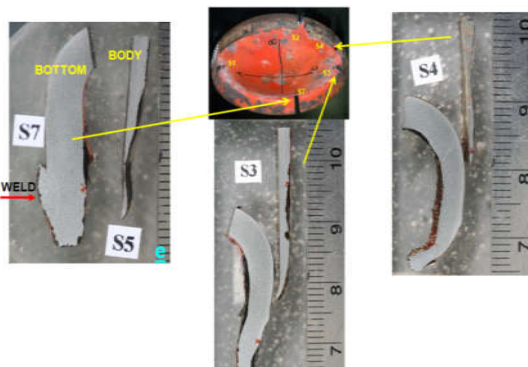
Beberapa sampel untuk pengamatan SEM ditunjukkan pada Gambar 12. Di lokasi A telah

Gambar 12. Sampel uji pengamatan SEM di dasar tabung APAR

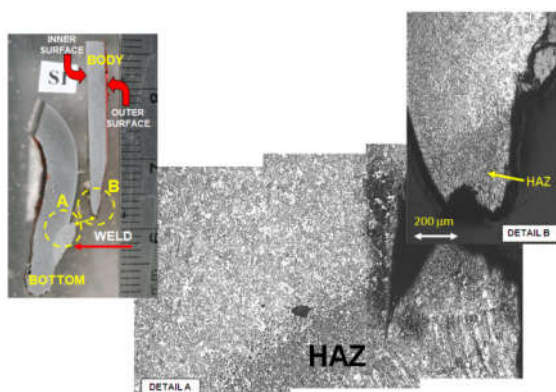
ditemukan jejak lasan seperti ditunjukkan pada Gambar 13. Konstruksi sambungan di A (dasar dan dinding tabung) terlihat sangat jelas, seperti yang diperlihatkan dari pengamatan SEM.

Gambar 13. Daerah pengaruh lasan (HAZ) di lokasi A dan B

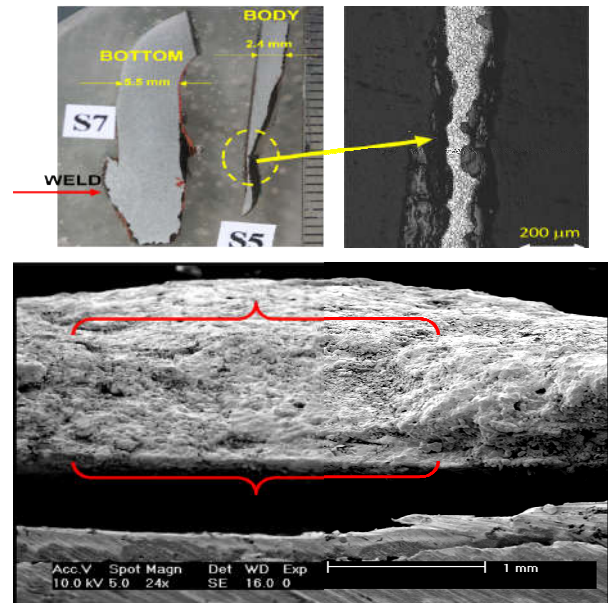
Gambar 14. Penjalaran retak di bagian dasar tabung APAR

Dari Gambar 14 dapat dilihat bahwa kerusakan di bagian dasar tabung APAR terjadi akibat korosi dan penjalaran retak. Struktur mikro (pengamatan SEM) menunjukkan bahwa di bagian yang mengalami korosi mempercepat penjalaran retak, dibuktikan dengan lebar retak yang lebih besar di lokasi yang terkorosi dibandingkan dengan lokasi yang tidak terkorosi.

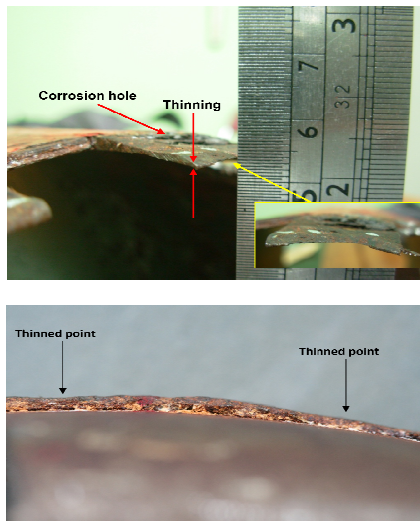
Di bagian dasar tabung APAR mengalami penipisan permukaan seperti diperlihatkan pada Gambar 15. Di sekitar lokasi korosi berlubang (*corrosion hole*) terdapat penipisan permukaan dinding tabung yang disebabkan oleh reaksi permukaan terkorosi yang merambat melalui retak yang terkorosi. Di bagian tertentu ditemukan penipisan permukaan yang diperlihatkan pada Gambar 15. penipisan dijumpai di bagian dinding APAR yang lebih rendah. Korosi merusak bagian yang lebih rendah pada dinding APAR.

Gambar 15. Penipisan permukaan dinding APAR

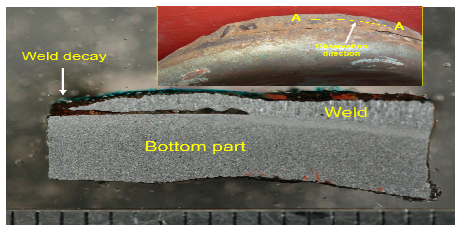
Bagian permukaan lasan antara dasar dan dinding tabung APAR juga mengalami kerusakan berupa pembusukan bagian lasan (*weld decay*).

Gambar 16. Pembusukan bagian lasan (weld decay)

Pembusukan bagian lasan disebabkan oleh korosi yang terjadi di daerah HAZ. Di bagian lasan di dasar tabung mengalami kerusakan daerah HAZ yang lebih tinggi dibandingkan dengan di bagian dinding tabung.

4. Rekomendasi yang penting untuk pencegahan kerusakan terhadap APAR jenis ABC POWDER antara lain: program perawatan yang handal, program pelapisan dinding tabung yang terintegrasi, dan desain tabung APAR yang lebih baik sehingga dapat menghindari korosi pada sambungan las.

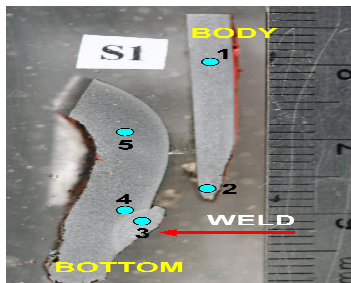
Angka kekerasan Vickers di bagian dasar dan dinding tabung diperlihatkan pada Tabel.2. Gambar.17.menunjukkan lokasi sampel uji kekerasan pada APAR. Sampel 3 merupakan lokasi lasan sedangkan lokasi 4 merupakan daerah HAZ.

Gambar 17. Lokasi sampel uji kekerasan pada dinding APAR

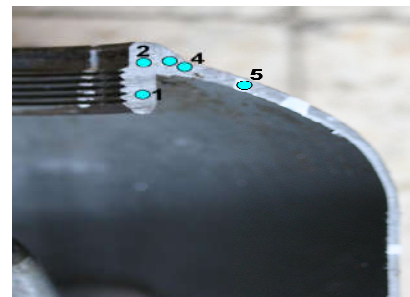
Angka kekerasan Vickers di bagian atas tabung APAR diperlihatkan pada Tabel.3. Lokasi pengambilan sampel uji kekerasan Vickers diperlihatkan pada Gambar 18.

Gambar 18. Lokasi uji kekerasan di bagian atas dinding APAR

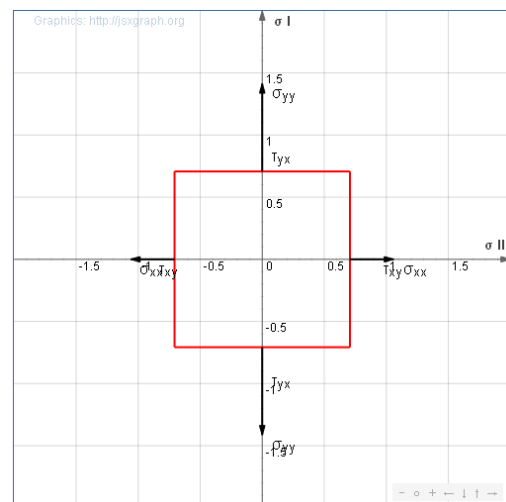
Gambar 19. Tegangan bidang (*plane stress*) pada elemen dinding tabung

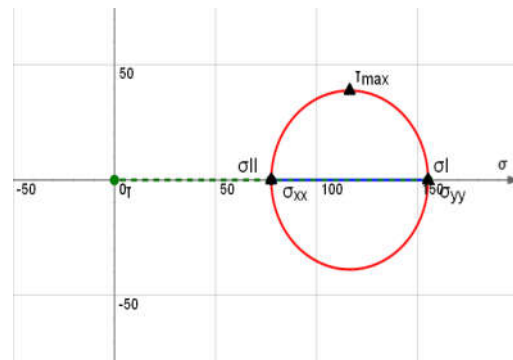
APAR telah aman (memenuhi syarat untuk digunakan) sebab tegangan maksimum yang dinding di bawah nilai tegangan izinnnya. Dengan menggunakan lingkaran Mohr seperti diperlihatkan pada Gambar 20. diketahui bahwa tegangan-tegangan utama yang terjadi bersifat tarik sebab tegangan yang terjadi bernilai positif. Untuk tegangan geser maksimum terhadap dinding tabung yaitu 38,785 MPa.

Gambar 20. Lingkaran Mohr elemen dinding tabung

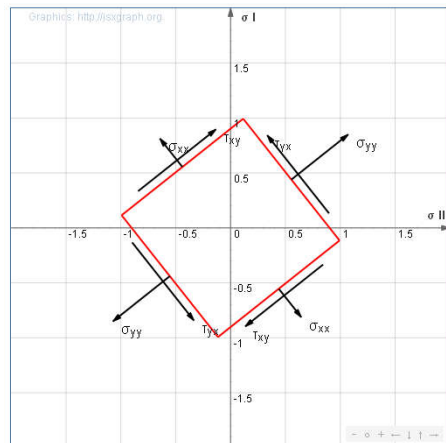
Gambar 21. Tegangan bidang (*plane stress*) pada elemen lasan

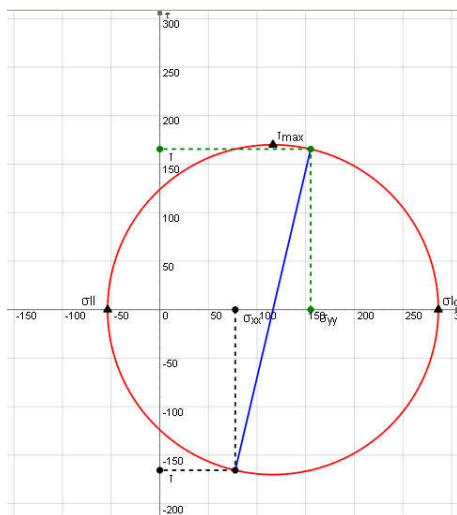
Gambar 22. Lingkaran Mohr elemen lasan APAR

Tegangan utama pada sambungan las diketahui 286,39 MPa (Tabel.5.). Tegangan pada dinding tabung jauh lebih rendah dibandingkan tegangan sambungan las. Perbedaan tegangan ini

memicu terjadinya korosi tegangan di sekitar sambungan las. Berdasarkan hasil pengamatan SEM ditemukan adanya celah yang memicu terjadinya korosi. Celah tersebut bisa terjadi akibat beda tegangan antara dinding tabung terhadap sambungan las. selain itu, konsentrasi tegangan antara dinding dan dasar tabung menyebabkan terjadinya korosi tegangan. Korosi tegangan ini ditandai dengan korosi lokal yang hanya terjadi di dasar tabung.
